1. Nombre e identificación del conjunto		
<b>Id Conjunto</b>	<b>Nombre del conjunto</b>	<b>Categoría/Subcategoría</b>
314 (G14)	Caseta de roter de Sa Vinya (Finca Pública Galatzó).	Etnología/Barraca de roter
<b>Nº Catálogo PGOU</b>	<b>Nº Carta Arqueológica</b>	<b>Uso actual</b>
314		Abandonado
<b>Unidades asociadas al conjunto</b>	<b>Elementos asociados a la unidad</b>	
314-1: Caseta de roter de Sa Vinya		
<b>Fecha de la catalogación</b>	<b>Fecha última revisión</b>	<b>Equipo responsable</b>
Septiembre 2007	14/04/ 2008	M. Calvo, A. Andujar, M. Calderón, R. Rodríguez

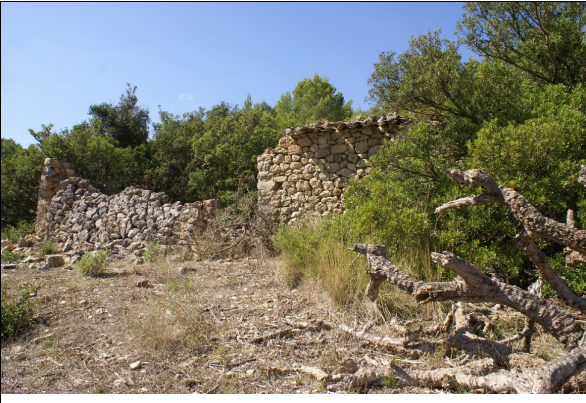
314-1: Vista general de la caseta.

En general, el conjunto 314 se encuentra en mal estado de conservación, puesto que la mayoría de los muros se han derrumbado, y el acceso al interior del habitáculo es complicado a causa de la abundante vegetación que ha crecido a lo largo de años de abandono, y el material de derrumbe acumulado.

- Limpieza y mantenimiento de la vegetación.
- Restauración de las paredes.

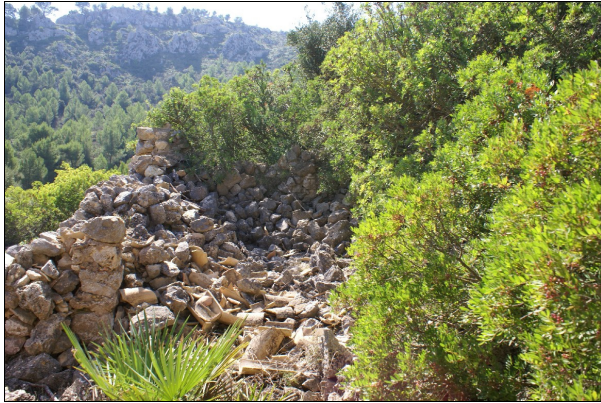
314-1: Vista general caseta. Cubierta y muros laterales derruidos.

Evidencias de una caseta de roter, habitáculo que servía como refugio temporal al campesino en las temporadas de cosechas. Cabe señalar que debido al mal estado de conservación de las paredes y a la abundante vegetación existente, ha sido imposible determinar las dimensiones de todas las paredes del habitáculo. Aún así, se ha podido calcular las dimensiones totales de la planta, de forma rectangular regular, gracias a las paredes sur y este que se conservan. La vivienda mide 11 m de longitud por 5,60 m de anchura.

Los muros de la vivienda delimitan un espacio interior sin compartimentar, de 10,60 m de longitud por 5 m de anchura. Las paredes de la vivienda presentan diferentes técnicas y materiales constructivos; mientras que las paredes este y sur están realizadas con técnica de piedra en seco y junta poc ciosa, los muros norte y oeste están realizados con piedra y mortero y muestran una técnica mucho más tosca, dando la impresión de que se han utilizado fragmentos de piedras rotas, reforzadas con mortero, dispuestas de manera irregular en ambas paredes. Esta diferencia en los materiales y técnicas lleva a pensar que originalmente la vivienda se construyó empleando la técnica de piedra en seco y que dos de sus paredes se derrumbaron, siendo reconstruidas con el material del derrumbe y reforzadas con mortero en puntos determinados. La pared que mayor altura conserva es la de la fachada, con 2,20 m de alto.

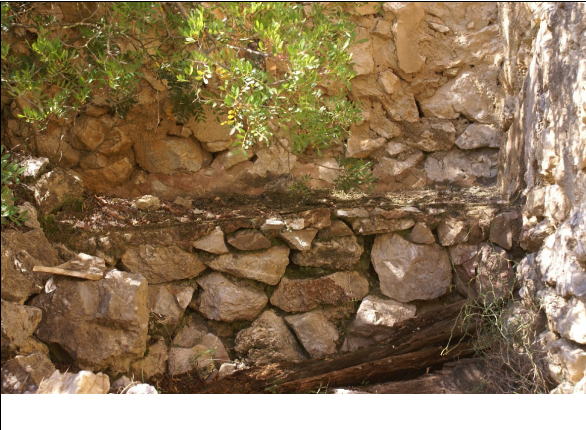
314-1: Detalle banco corrido lateral en el interior.

En la pared este se ha documentado un fermador de madera, integrado en la pared, a 0,90 m con respecto al nivel del suelo, utilizado para atar a las bestias. Adosado al mismo muro hay un pedrís, de 1,40 m de largo, 0,40 m de altura y una profundidad de 0,5 m, realizado de piedra revestida con mortero. Posiblemente, este banco originariamente ocupara toda la extensión de la pared, pero en la actualidad se ha perdido parte de su configuración.

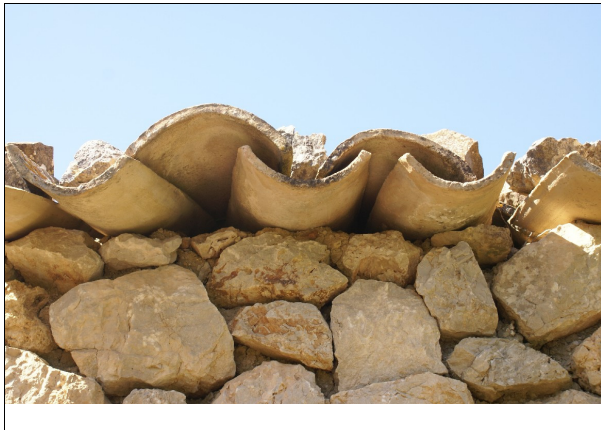
314-1: Detalle cubierta de teja.

La cubierta del habitáculo no se conserva, aunque hay evidencias de materiales. Se han documentado en el suelo de la vivienda abundantes fragmentos de teja árabe, de 0,50 m de largo por 0,20 m de ancho, con un grosor de 2 cm. Las evidencias hacen suponer que la caseta tendría una cubierta adintelada a una sola vertiente, con envigado tallado, aunque no se puede afirmar con total seguridad.
