### 1. Nombre e identificación del conjunto

<b>Id Conjunto</b>	<b>Nombre del conjunto</b>	<b>Categoría/Subcategoría</b>
112	Can Verger	Arquitectura civil/Residencial
<b>nivel de proteccion</b>	<b>Autor</b>	<b>Nº Catalogos CIM</b>
Estructural		Cocina
<b>Nº Catálogo PGOU</b>	<b>Uso actual</b>	
112	Residencial/Agropecuaria	
<b>Unidades asociadas al conjunto</b>	<b>Elementos asociados a la unidad</b>	
<b>Fecha de la catalogación</b>	<b>Fecha última revisión</b>	<b>Equipo responsable</b>
	09/2008	C. Colom; M. Calvo

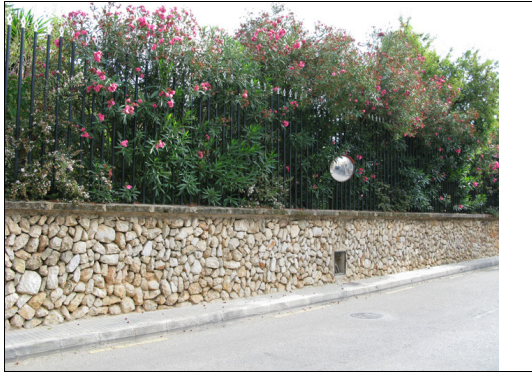
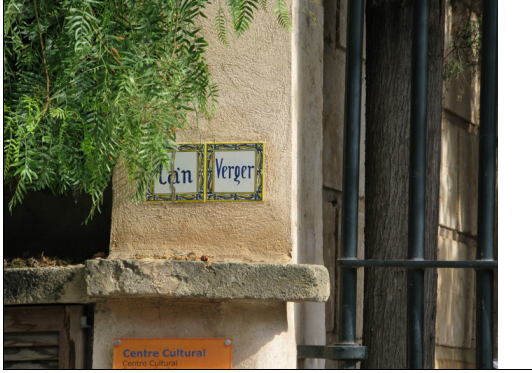
Descripción: Cierre exterior del conjunto que está formado por un muro de piedra en seco de un metro de altura con una reja de hierro. La vegetación impide ver el interior del recinto. En la columna del lateral hay una baldosa que identifica el recinto como Ca'n Verger.

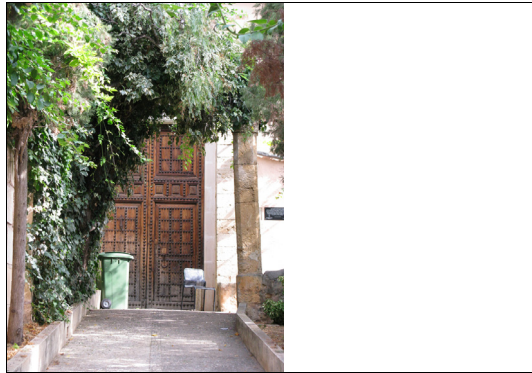
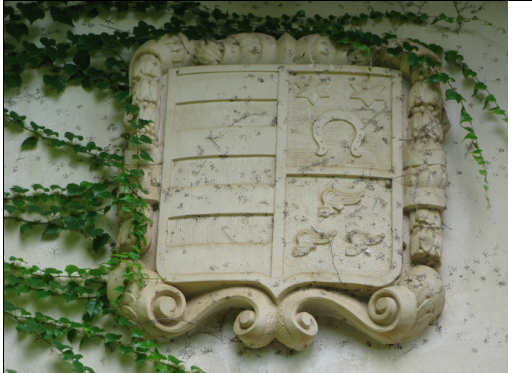
Descripción: Pasaje empedrado, de acceso al conjunto. Las puertas situadas al fondo fueron compradas por el anterior propietario de Can Verger y que pertenecían al edificio de la Inquisición de Madrid. Se trata de una puerta monumental, de dos hojas con todo el espacio decorado con una composición en forma de cuadrícula con clavos en forma de estrella. Sobre la puerta un escudo de armas que corresponde a los linajes Ferrà y Alemany.
