### 1. Nombre e identificación del conjunto

<b>Id Conjunto</b>	<b>Nombre del conjunto</b>	<b>Categoría/Subcategoría</b>
127	S'Estaca	Arquitectura civil/Residencial
<b>nivel de proteccion</b>	<b>Autor</b>	<b>Nº Catalogos CIM</b>
estructural	Manuel Cabanyes	
<b>Nº Catálogo PGOU</b>	<b>Uso actual</b>	
127	Residencial	
<b>Unidades asociadas al conjunto</b>	<b>Elementos asociados a la unidad</b>	
<b>Fecha de la catalogación</b>	<b>Fecha última revisión</b>	<b>Equipo responsable</b>
	09/2008	C. Colom; M. Calvo

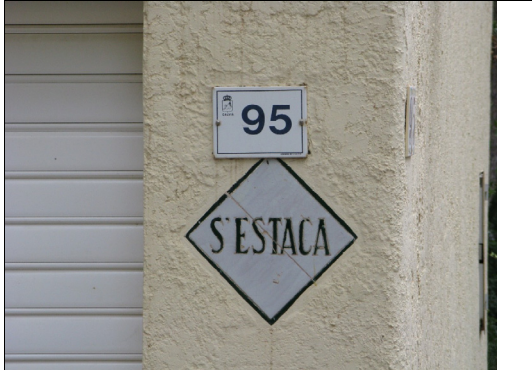
Descripción: El acceso al conjunto se realiza desde un camino público desde la carretera, en el que se sitúa el garaje con plafón de azulejos con la denominación del conjunto.

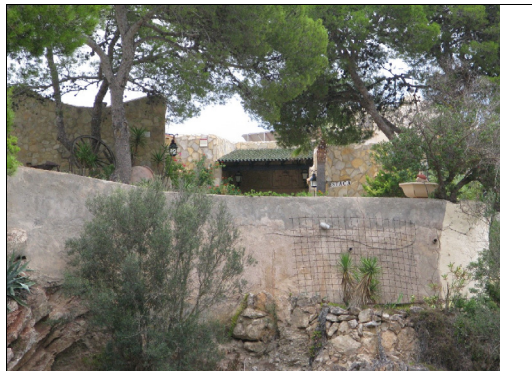
Descripción: Al final de este camino está la barrera del conjunto, que cierra mediante un arco escarzano de piedra con un león en el remate y con verja metálica que indica la denominación de la vivienda. Antes de llegar a las casas hay otro pasaje cubierto por una pérgola metálica y con pinos alrededor. En la parte posterior, muy próximo al conjunto se han construido apartamentos turísticos, descontextualizándolo.
