1. Nombre e identificación del conjunto

| 218 | Graner del deume de Capdellá | Etnológico/Graner delme |

2. Documentación fotográfica

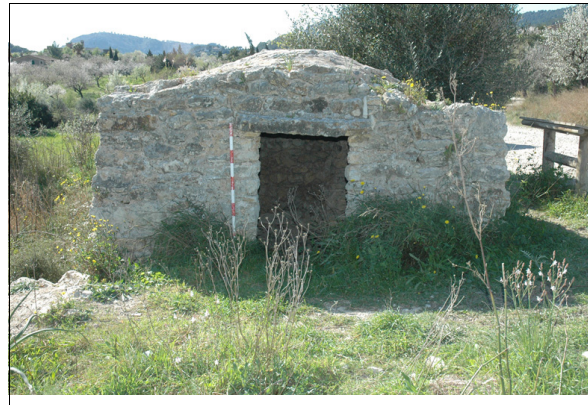
Descripción: Vista Frontal.

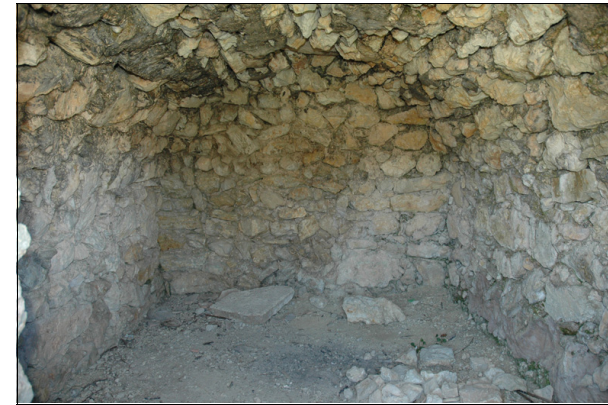
Descripción: Vista del Interior.

El interior de la estructura no presenta ningún tipo de pavimento y el suelo está compuesto por tierra y gravas.

- Limpieza vegetal.
- Limpieza de basura en el interior.

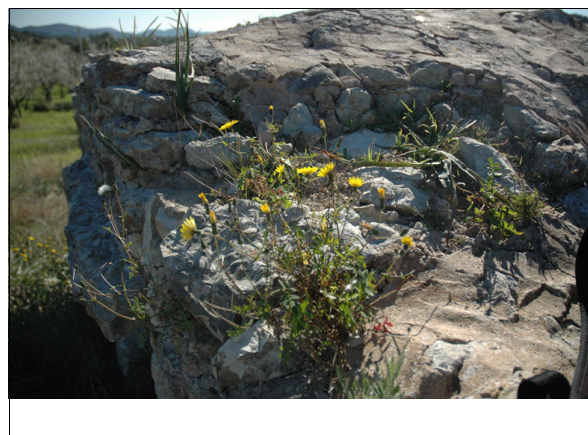
Descripción: Revestimiento externo de la cubierta.

La cubierta es a dos vertientes, formando en el interior una falsa bóveda a partir de losas de piedras hincadas de fil. La cubierta está totalmente revestida de cemento con cal y arena en una proporción piedra-mortero 40-60%.

La piedra de la cubierta es pedra viva avellanada vidrenca retocada de tamaño pequeño y mediano. La cubierta está bien conservada y consolidada por el mortero (90% configuración y materiales).
