1. Nombre e identificación del conjunto

Id Conjunto	Nombre del conjunto	Categoría/Subcategoría
229	Conjunto hidráulico de Son Hortolà	Etnológico/Sist. Hidráulico
Nº Catálogo PGOU	Nº Carta Arqueológica	Uso actual
229		Abandonado
Unidades asociadas al conjunto		Elementos asociados a la unidad
229.1 Sinia 229.2 Alberca 229.3 Safareig 229.4 Acequia		
Fecha de la catalogación	Fecha última revisión	Equipo responsable
03/2008	03/2008	D. Albero; M. Calvo

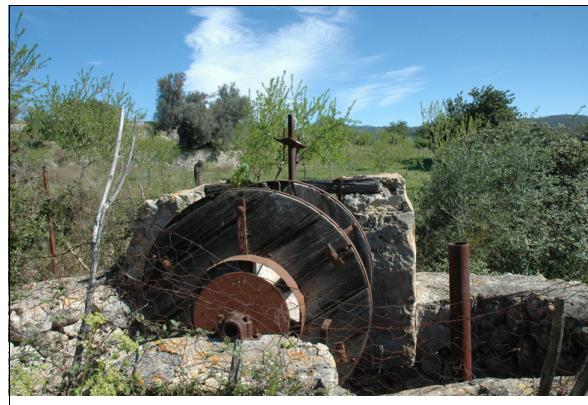
Descripción: Vista del Muro de la sinia, pozo, columnas y rueda horizontal.

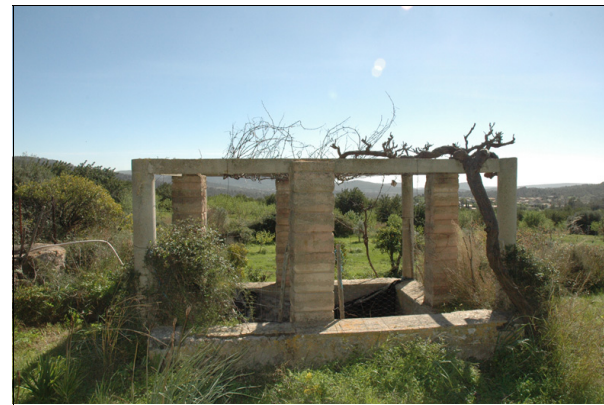
Descripción: Alberca junto a la sinia con mota, columnas y entramado de vigas.

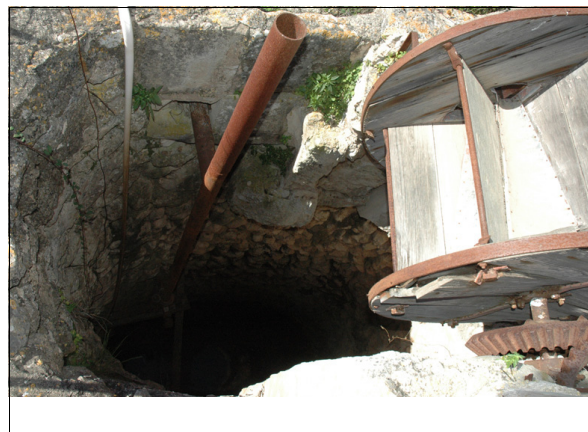
Descripción: Muro del pozo, tubo que conecta con 229.2 y rueda con palas.

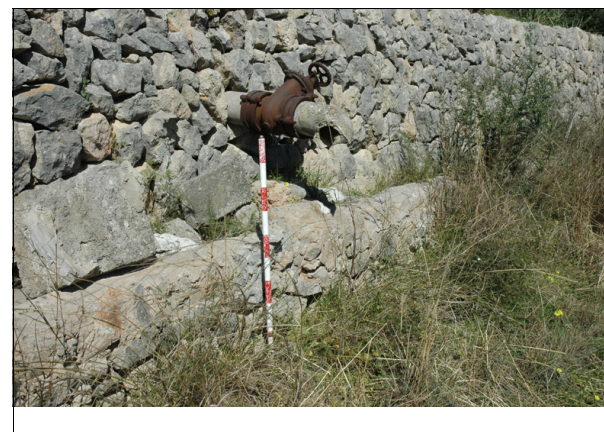
Descripción: Desagüe del safareig inserto en el marge que desemboca en una acequia.
