1. Nombre e identificación del conjunto

Id Conjunto	Nombre del conjunto	Categoría/Subcategoría
373	C/Major 13.Calvià	Arquitectura civil/Residencial
nivel de proteccion	Autor	Nº Catalogos CIM
A 4		
Nº Catálogo PGOU	Uso actual	
373	Residencial	
Unidades asociadas al conjunto	Elementos asociados a la unidad	
Fecha de la catalogación	Fecha última revisión	Equipo responsable
08/2008		C. Colom; M. Calvo

Calvià. C/ Major, 13

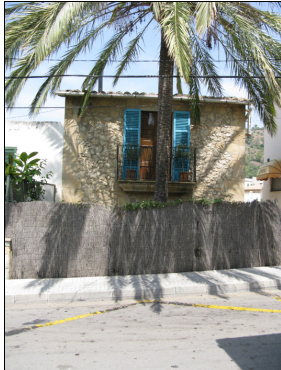
Descripción: Fachada principal que da a la c/ Mayor. La puerta, formada por un arco escarzano, y el patio que hay en esta fachada se encuentran bajo el nivel de dicha calle.

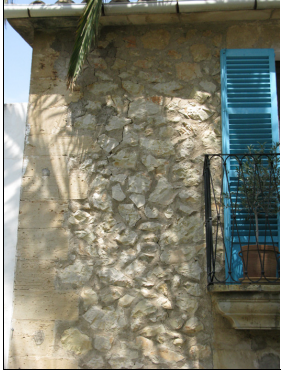
Descripción: Fachada principal que da a la c/ Mayor. La puerta, formada por un arco escarzano, y el patio que hay en esta fachada se encuentran bajo el nivel de dicha calle.

En la fachada lateral de la casa se observan algunos elementos distorsionantes como la bajante y la antena parabólica. Se observan algunas grietas en el muro de la fachada principal.

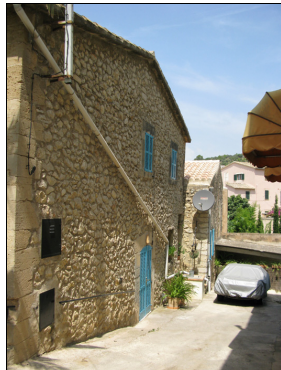
Descripción: Fachada lateral de la casa. Se observan algunos elementos distorsionantes como la bajante y la antena parabólica.

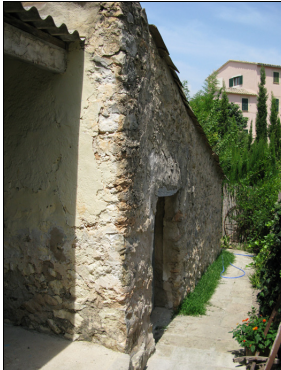
Descripción: Construcciones anexas a la vivienda. La primera esta formada por un poche cubierto con vigas de madera y uralita. La segunda construcción parece ser un almacén y contiene un horno de leña cuya puerta se haya bajo el porche.
