**1. Nombre e identificación del conjunto**

<b>Id Conjunto</b> 430	<b>Nombre del conjunto</b> Font de mina del camí de Valldurgent	<b>Categoría/Subcategoría</b> Etnográfico Hidráulico
<b>Nº Catálogo PGOU</b> 430	<b>Nº Carta Arqueológica</b>	<b>Uso actual</b> En uso
<b>Unidades asociadas al conjunto</b> 430.1. Font de mina. 431.2. qanat.		<b>Elementos asociados a la unidad</b>
<b>Fecha de la catalogación</b>	<b>Fecha última revisión</b> 09/2008	<b>Equipo responsable</b> D. Alberó, M. Calvo

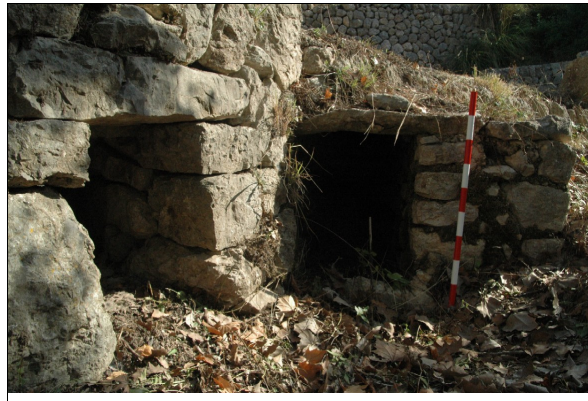
Descripción: Pasos de agua bajo el camino.

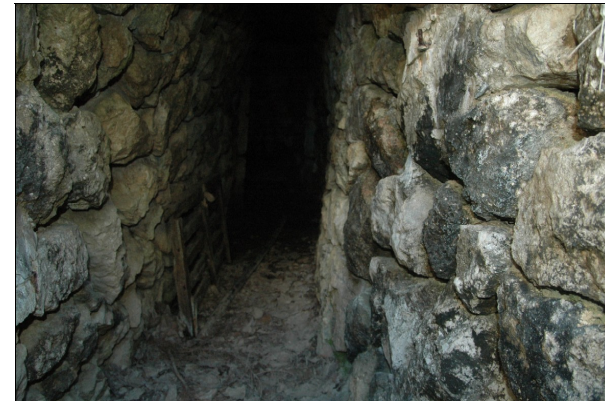
Descripción: Galería de la font de mina, al fondo pozo de aireación.

Se trata de una font de mina que se ubica en una pared seca en la entrada del camino que conduce a la posesión de Valldurgent. El camino corta el trazado del curso del agua canalizándolo de forma subterránea y oculta parcialmente la mina. En la actualidad, el acceso está muy sucio de vegetación y se realiza por una pequeña escalera de piedra. De todas formas el interior de la font de mina se encuentra en buen estado de conservación. La font de mina se compone de una galería de 45 m. de longitud y 0.7 m. de ancho, la altura media de la galería es de 1.6 m. La boca de la galería es de 1.5 m. de altura y 0.77 m. de ancho. El acceso presenta un dintel monolítico y jambas constituidas por varias piezas de piedra caliza muy trabajada, al igual que el dintel. La piedra utilizada en el conjunto es viva vidrenca colocada de cara de tamaño mediano y trabajada en la cara vista. La boca, al igual que el primer tramo de la galería, está realizada en paredado rústico en verd, reforzada con mortero de cal y arena blanca con junta recrecida en una proporción piedra mortero de 70-30%. En el interior, al inicio de la boca se observan los restos de una puerta de madera que se adapta a la forma de la estructura. La galería está excavada en su totalidad y presenta un pozo de aireación de unos 3 m. de altura en los primeros 10 m. de la galería. Los muros de la galería están realizados en piedra en sec según paredado rústico con la junta poco ciosa. La piedra utilizada es como la citada anteriormente y la cubierta se realiza por aproximación de hiladas. La canal no se observa ya que el suelo está completamente acumulado por barro, actualmente el agua discurre por un tubo de plástico.

Limpieza vegetal y derrubios  
Excavación  
Consolidación-Restauración

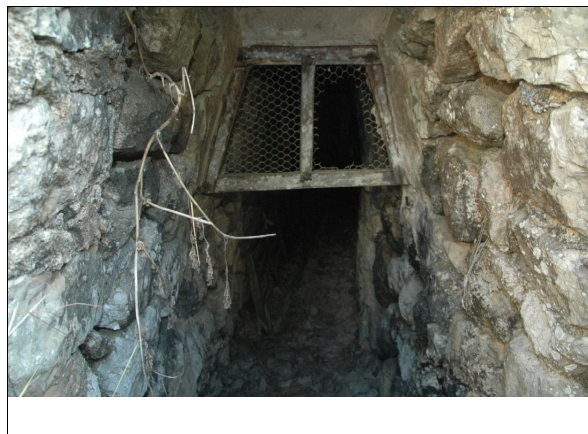
Descripción: Galería de la font de mina con puerta.

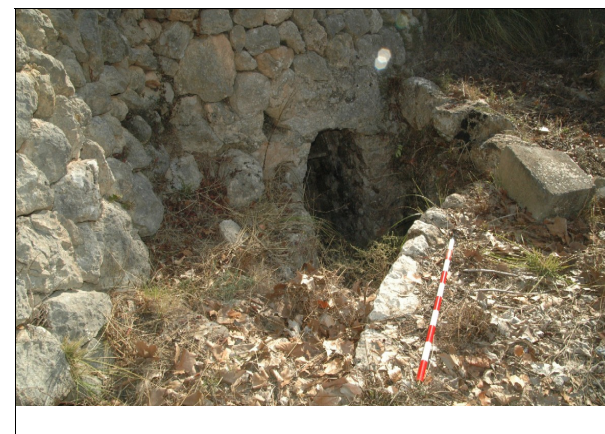
Descripción: Acceso a la font de mina.
