1. Nombre e identificación del conjunto

Id Conjunto	Nombre del conjunto	Categoría/Subcategoría
452	Reloj de sol II Son Pieras de dalt	Arquitectura civil/Reloj de sol
nivel de proteccion	Autor	Nº Catalogos CIM
Integral		
Nº Catálogo PGOU	Uso actual	
452	Decorativo	
Unidades asociadas al conjunto		Elementos asociados a la unidad
Relacionado con ficha 93		
Fecha de la catalogación	Fecha última revisión	Equipo responsable
09/2008		C. Colom; M. Calvo

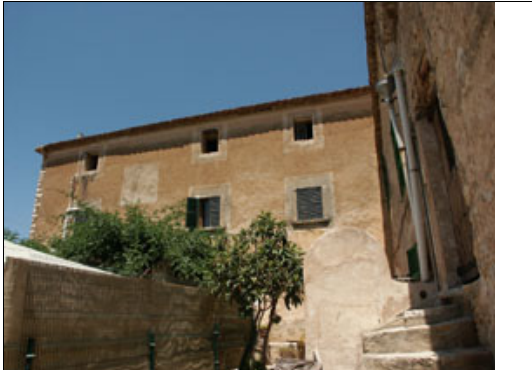
Descripción: El reloj de sol está situado en la fachada frontal entre la planta principal y el ático.

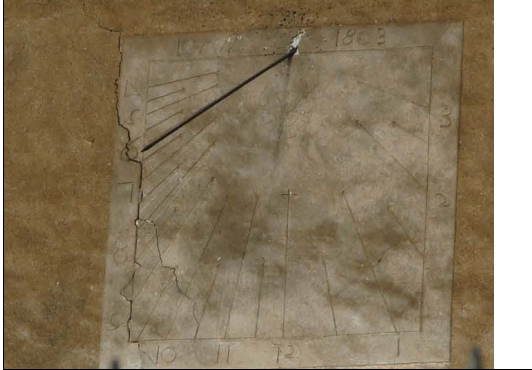
Reloj vertical declinante realizado con mortero de cal y elementos incisos. En la parte superior inscripción que lo data en 1803. Conserva estil de hierro. Bajo el estil tres círculos concéntricos. Tiene una cruz en la línea de mediodía. Hay una gran grieta en el muro que ha causado desperfectos en el muro.

El reloj de sol vertical declinante está situado en el muro este de las casas. Está colocado entre la planta principal y el ático entre los vanos. El reloj está realizado con mortero de cal con los elementos decorativos incisos. Mide 120 x 120 cm. En la parte superior hay una inscripción que lo data en 1803. Conserva el estil de hierro aunque tiene la base un poco desprendida. Bajo el estil un elemento decorativo formado por tres círculos concéntricos. En la línea de mediodía hay una cruz. Hay desperfectos en el reloj causados por un perdigonazo y por una gran grieta que recorre el muro.
