1. Nombre e identificación del conjunto

Id Conjunto	Nombre del conjunto	Categoría/Subcategoría
459	Reloj de sol de la Possessió de Son Boronat	Arquitectura civil/Reloj de sol
nivel de proteccion	Autor	Nº Catalogos CIM
Integral		
Nº Catálogo PGOU	Uso actual	
459	Decorativo	
Unidades asociadas al conjunto	Elementos asociados a la unidad	
relacionado con ficha 106		
Fecha de la catalogación	Fecha última revisión	Equipo responsable
09/2008		C. Colom, M. Calvo

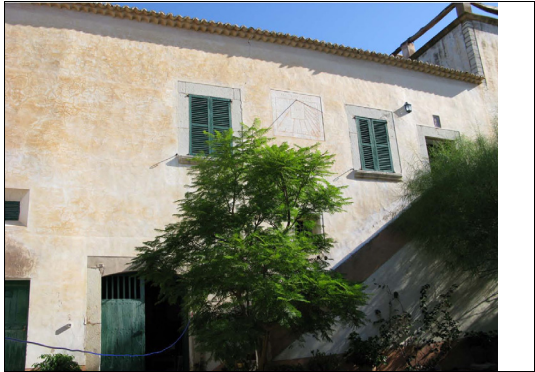
Descripción: El reloj está situado entre dos vanos de la planta noble del cuerpo principal de la vivienda.

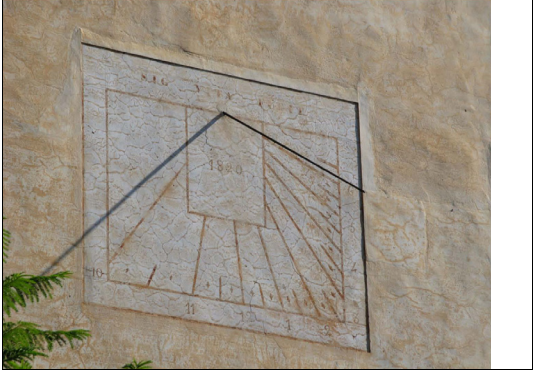
Descripción: El reloj tiene leyenda en la parte superior y la fecha en la línea de mediodía. Conserva el estilo de hierro.

Reloj de sol vertical declinante con orientación de 50° W, situado en el cuerpo principal del patio, entre dos vanos. El reloj que mide 100 x 120 cm. está realizado con mortero de cal y tiene los elementos decorativos pintados con almagre. En la parte superior está la leyenda "SIC VITA FUGIT" (así pasa la vida). Esta leyenda no se ha encontrado en ningún otro reloj. En el centro el estil de hierro está rodeado por un rectángulo con la fecha 1820 en la línea de mediodía. Alrededor se distribuyen las franjas horarias, entre las que se coloca un pequeño rombo. En el exterior están distribuidas las horas. En general presenta un buen estado de conservación, sólo un poco despintado en algunos puntos.
