1. Nombre e identificación del conjunto

Id Conjunto	Nombre del conjunto	Categoría/Subcategoría
324 (G26)	Conjunto etnográfico Carbón 5 Sa Mola de S'Esclop	Etnológico/Sitja y caseta de carbonero
Nº Catálogo PGOU	Nº Carta Arqueológica	Uso actual
324		Abandonado
Unidades asociadas al conjunto		Elementos asociados a la unidad
324-1: Sitja de carbonero 324-2: Barraca de carbonero		
Fecha de la catalogación	Fecha última revisión	Equipo responsable
11/ 03/ 2008	24/03/2008	M. Calvo, M. Calderón, R.M. Rodríguez.

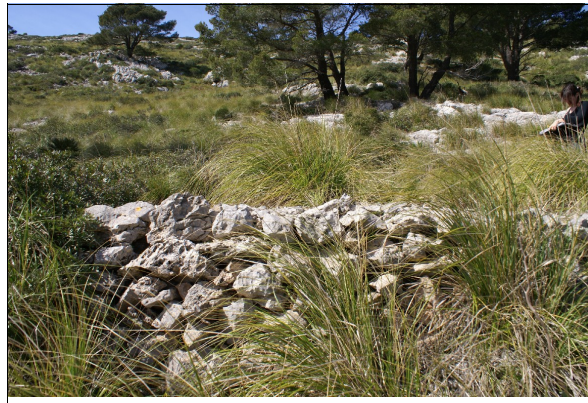
324-1: Vista del muro de contención de la sitja.

Rotlo de sitja, plataforma de planta circular, con un diámetro de 7,20 m, sobre la que se colocaba la pila de leña que se iba a quemar para convertir en carbón. El rotlo aparece delimitado en su cara sureste por un muro de 1 m de altura, construido para salvar la pendiente. La pared está realizada con técnica de piedra en seco y junta poc closa, construida con piedras calcáreas irregulares, en bruto, de unos 0'10-0'15 m., dispuestas de cara en el muro y de pla en la filada de dalt del mismo. El Sitger o pavimento de la sitja, con un diámetro de 7,15 m, está realizado con un pavimento de tierra compactada con piedrecillas. Se conservan más del 90 % de evidencias de configuración y materiales de la sitja de carbonero.

Limpieza y mantenimiento de la vegetación.
 Control del acondicionamiento para el acceso.

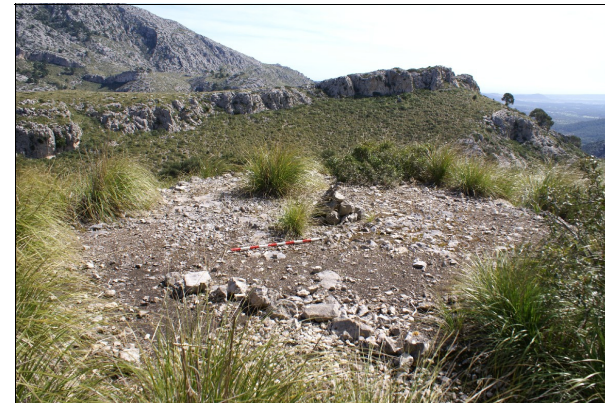
324-1: Vista general de la sitja de carbonero.

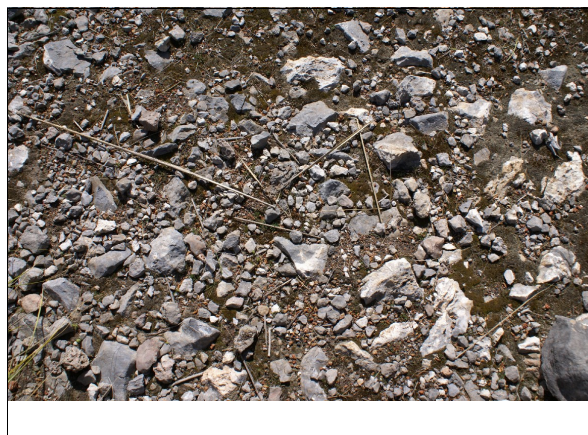
324-1: Detalle del pavimento de la sitja.

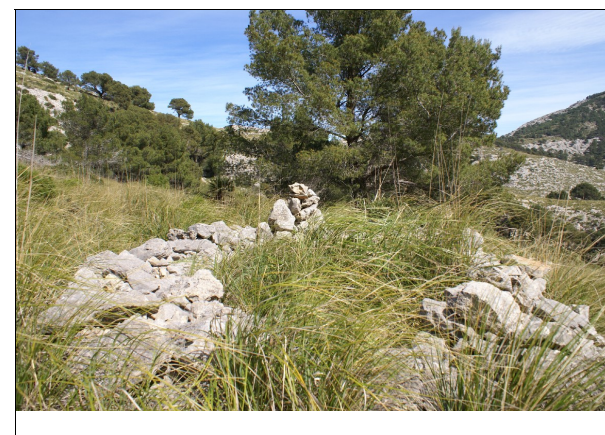
324-2: Vista general de la barraca.

estos de una barraca de carbonero, habitáculo que servía de refugio temporal a los trabajadores durante los meses que duraban las tareas de obtención del carbón. Presenta planta circular, de 4,45 m. de diámetro. La vivienda está formada por una única pared, que delimita un espacio interior sin compartimentar, de 2,61 m de diámetro, con un vano de ingreso orientado hacia suroeste, hacia el lugar donde se encuentra el rotlo de sitja. La construcción está realizada utilizando la técnica de piedra en seco, mediante una pared simple, vertical y con junta poc ciosa. El muro tiene un grosor de 0,70 m y una altura máxima conservada en el interior de 0,60 m. y en el exterior de 0,90 m. La piedra que conforma la pared de la barraca es piedra calcárea irregular, cuyas dimensiones medias son 0,30 x 0,20m x 0,15 m, sin adobar, dispuesta de cara en el muro.

De la puerta de ingreso a la vivienda únicamente se han conservado evidencias del jambalaje, realizado a partir de varias piezas de piedra calcárea de unos 0,30 m, sin retocar. Debido al mal estado de conservación del vano (del que se conservan entre 10 y 50 % de evidencias de configuración y materiales), sólo se puede calcular la dimensión del umbral, de aproximadamente 0,70 m. Tampoco se han documentado evidencias de la configuración y materiales de la cubierta ni del suelo de la vivienda, actualmente totalmente cubierto por la vegetación.

Limpieza y mantenimiento de la vegetación.
 Creación de accesos.
 Señalización.
 Restauración 324-2 (Barraca de carbonero).
