1. Nombre e identificación del conjunto

| 343 | Barraca de Sa Coma des Bosc Gran (Son Sastre) | Etnológico/Barraca de roter |

2. Documentación fotográfica

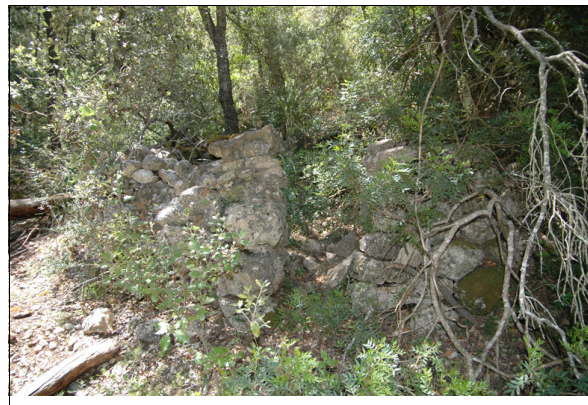
343-1: Vista frontal de la barraca.

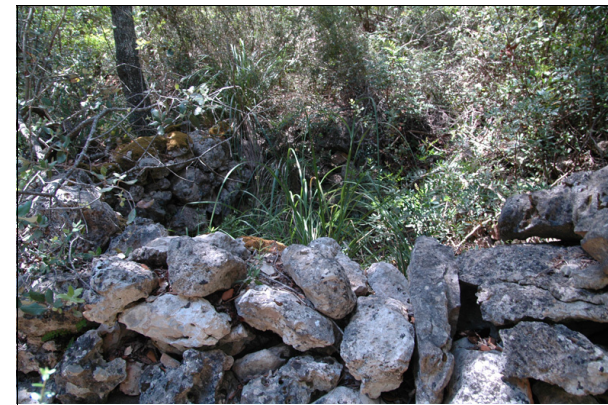
343-1: Vista posterior de la barraca.

Barraca de planta circular, con un diámetro exterior de 3,90 m. Está adosada a la ladera Sur de la pendiente, actuando la pared posterior como muro de contención. En el interior se documenta un único espacio sin compartimentar, de 2,90 m de diámetro, delimitado por una única pared con una altura máxima conservada de 1 metro y un grosor de 0,65 m. Se trata de una pared simple, vertical, realizada con la técnica de piedra en seco en un paredado antiguo o rústico y junta poc closa, compuesto por piedras calcáreas de aspecto irregular, sin adobar, dispuestas de cara y de fil en el muro.

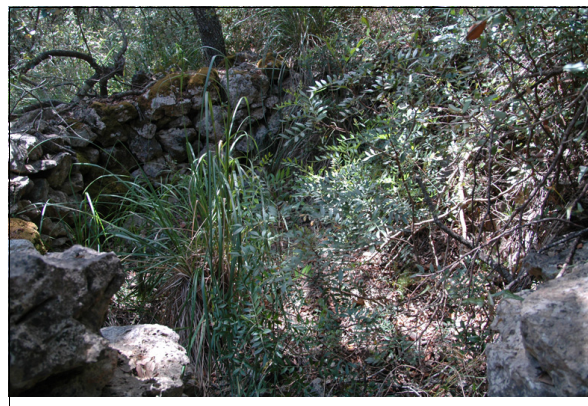
343-1: Vista del interior de la vivienda.

No se han documentado evidencias de la configuración o de los materiales constitutivos de la cubierta del habitáculo. Tampoco se han podido observar las características tipológicas del pavimento, al encontrarse totalmente cubierto por la vegetación.

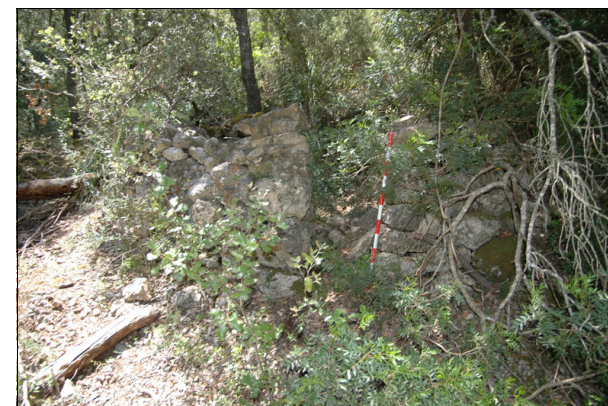
343-1: Vista frontal, con vano de ingreso.

El vano en el que se encuentra la puerta de acceso a la vivienda está orientado hacia el comellar, dirección noreste. Tiene forma rectangular, de 0,65 m de anchura, 0,70 m de profundidad y una altura conservada de 1,10 m. El vano está delimitado por un jambalaje formado por varias piezas de piedra calcárea, sin tallar, dispuestas de pla y con unas dimensiones medias de 0,60 m x 0,35 m x 0,25m.
