1. Nombre e identificación del conjunto

Id Conjunto	Nombre del conjunto	Categoría/Subcategoría
360	Pozo de Son Boronat (Sa Cova)	Etnológico/Sist. Hidráulico
Nº Catálogo PGOU	Nº Carta Arqueológica	Uso actual
360		En uso
Unidades asociadas al conjunto		Elementos asociados a la unidad
360-1: Pozo 360-2: Abrevadero		
Fecha de la catalogación	Fecha última revisión	Equipo responsable
07/2008		D. Alberó, M. Calvo, M. Calderón

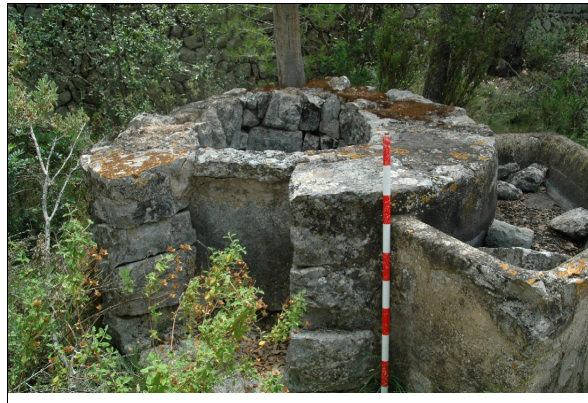
Descripción: Vista general del pozo

Se trata de un pozo de planta circular con mota de un diámetro interno de 1.1 m, externo de 2.23 m. y una profundidad de 3 m. Conserva agua en su interior. El pozo está construido con paredado rústico en sec con junta ciosa mediante piedras colocadas de plano y cara, siendo en el interior de un tamaño mayor que en el cintell. Se trata de piedras vivas vidrencas trabajadas de tamaño mediano-grande.

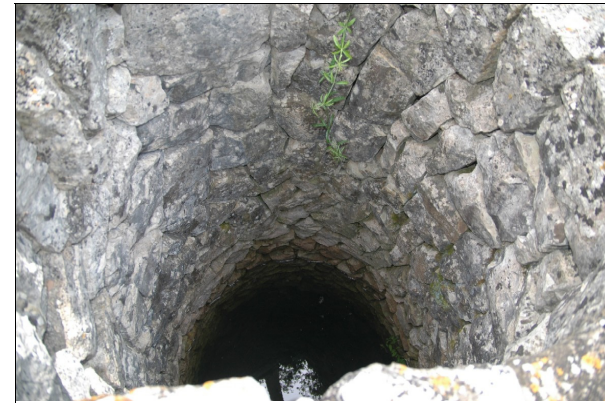
Descripción: Clot del pozo.

El cintell del pozo es un muro de tipo doble con relleno con un grosor de 0.67 m. La altura máxima de los muros es de 0.55 m. El cintell está construido con piedra en sec de tamaño mediano viva vidrenca trabajada con la junta ciosa y colocadas de plano. La hilera superior está realizada con piedras irregulares niveladas de tamaño mediano colocadas de fil con mortero repellado de cal y arena blanca encima para asentar y dar solidez a la estructura.

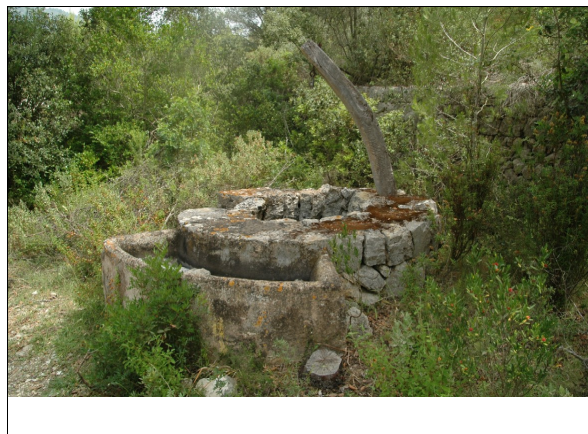
Descripción: Vista frontal del pozo, el abrevadero y el puntal.

Nombre de la unidad	360-2: Abrevadero
Adosado a la vertiente sur del pozo y siguiendo su tendencia circular, se localiza un abrevadero descubierto de una pica que capta el agua del pozo. Esta estructura, tiene 0.75 m. de altura, 1.9 m. de longitud y una anchura de 0.63 m. El abrevadero está completamente revestido por mortero fino con cal y arena extendido y tiene unas dimensiones internas de 1.75 x 0.55 x 0.32 m. El abrevadero está bien conservado en su configuración y materiales (50-90%).	
Nombre de la unidad	No aplica
Nombre de la unidad	No aplica

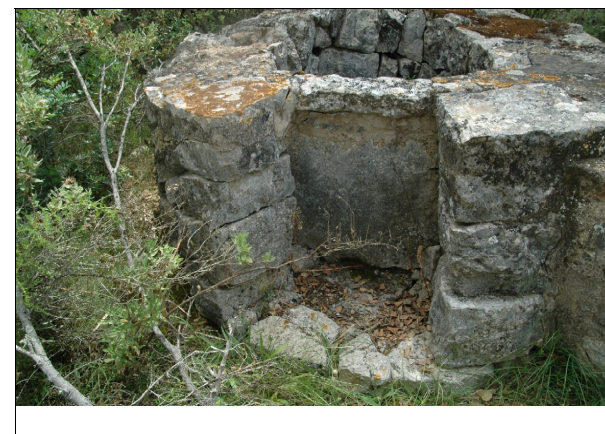
Descripción: Puerta del pozo.

El cintell muestra en su cara oeste una zona donde se ha eliminado el muro y se ha colocado una de piedra calcárea de 0.22 m. de grueso que sirven de acceso al pozo. Esta zona está pavimentada con dos losas calcáreas planas. Posiblemente, como hemos visto en otros pozos parecidos, se ubicaría una puerta o acceso que permite obtener agua del interior del pozo. Este acceso se efectúa en derrame del 5%, la puerta mide 0.7 m. en el exterior y 0.55 en el interior. En muro este, opuesto al acceso, se ubica un travesaño de olivo o acebuche de 1.6 m. de longitud y 0.15 m. de grosor, de sección cuadrada que sujeta la corriola
