1. Nombre e identificación del conjunto		
<b>Id Conjunto</b>	<b>Nombre del conjunto</b>	<b>Categoría/Subcategoría</b>
105	Possessió de Son Roig vell	Arquitectura civil/Poseción
<b>nivel de proteccion</b>	<b>Autor</b>	<b>Nº Catalogos CIM</b>
Estructural		
<b>Nº Catálogo PGOU</b>	<b>Uso actual</b>	
105	Abandonado/Agropecuaria	
<b>Unidades asociadas al conjunto</b>	<b>Elementos asociados a la unidad</b>	
Almazara; Capilla; Sestador; Pajar; Ara Relacionado con ficha 192		
<b>Fecha de la catalogación</b>	<b>Fecha última revisión</b>	<b>Equipo responsable</b>
9/2008	09/2008	C. Colom; M. Calvo

### 2. Documentación fotográfica

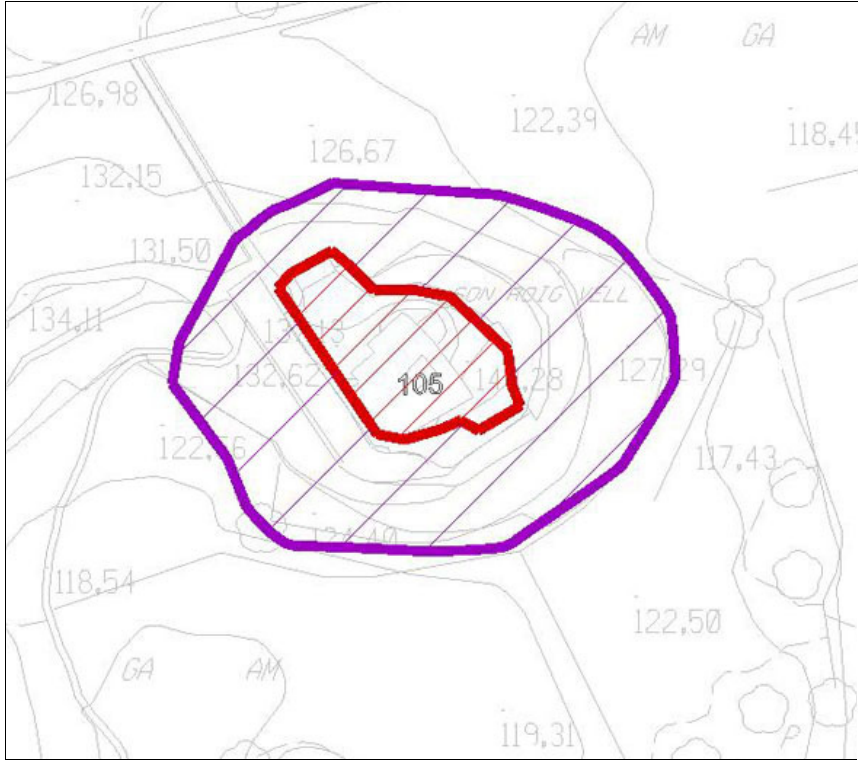
Delimitación del conjunto

— Área de respeto y control del conjunto

— Área de delimitación del conjunto
